Τίτλος: Η ΣΥΝΤΗΡΗΣΗ ΤΗΣ ΕΙΚΟΝΑΣ “ΠΑΝΑΓΙΑ Η ΟΔΗΓΗΤΡΙΑ” ΑΘΥΤΟΥ (ΧΑΛΚΙΔΙΚΗ)

Ονοματεπώνυμο, Δημήτριος Βλάσσης – Συντηρητής Έργων τέχνης και Αρχαιοτήτων Τ.Ε. – 10<sup>η</sup> Ε.Β.Α. – Πολύγυρος Χαλκιδική

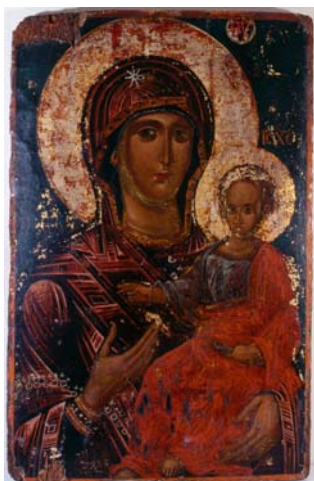
1: Η αρχική κατάσταση της διατήρησης της εικόνας (πριν τις εργασίες συντήρησης).

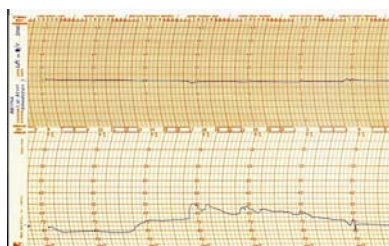
2: Τα διαγράμματα καταγραφής των περιβαλλοντικών παραμέτρων, στο εσωτερικό του ναού

Παράλληλα με την έναρξη των εργασιών πραγματοποιήθηκε για χρονικό διάστημα τριών μηνών καταγραφή περιβαλλοντικών παραμέτρων δηλ. της Θερμοκρασίας και της Σχετικής Υγρασίας στο μικροκλίμα του Ναού. Η στερέωση του ξύλου έγινε σταδιακά και με διαφορετικά υλικά. Λόγω της κατάστασης του άνω τρέσου κρίθηκε σκόπιμο να τοποθετηθεί νέο τρέσο ακριβώς κάτω από το αρχικό το οποίο δεν αφαιρέθηκε, ως ιστορικό στοιχείο. Ο καθαρισμός της ζωγραφικής επιφάνειας ξεκίνησε με τη λέπτυνση του βερνικιού και ακολούθησε η αφαίρεση των επιζωγραφίσεων εργασία που έγινε με συνδυασμό χημικού και μηχανικού τρόπου.

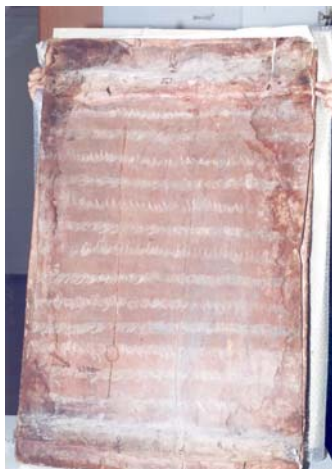
7: Η πίσω επιφάνεια της εικόνας στην αρχική της κατάσταση – με το καμβά που επικολλήθηκε μεταγενέστερα

Η πίσω επιφάνεια της εικόνας ήταν καλυμμένη με δύο κομμάτια υφάσματος τα οποία ήταν συρραμμένα, στη μέση περίπου της εικόνας, με στρίφωμα. Το ύφασμα είναι σκισμένο κατά το ύψος της εικόνας στο σημείο που έχει σκιστεί το μεγάλο τμήμα του ξύλου στα δύο. Το ξύλινο υπόστρωμα της εικόνας αποτελείτο από δύο τμήματα. Το δεξί που είναι και το μεγαλύτερο (καλύπτει τα 3/4 της εικόνας), έχει σκιστεί στη μέση σε όλο το ύψος της εικόνας. Πιθανόν το σχίσμο δημιουργήθηκε από μεγάλο ρόζο που υπάρχει στο πάνω μέρος σε συνδυασμό με έντονες διακυμάνσεις της σχετικής υγρασίας η σχισμή μεταδόθηκε σιγά-σιγά σε όλο το ξύλο. Στα δύο άκρα δεξιά και αριστερά τα ξύλα της εικόνας έχουν σαθροποιηθεί λόγω επίδρασης υγρασίας, όπως επίσης και τα δύο τρέσα της εικόνας. Το πάνω τρέσο εμφανίζει εκτεταμένη απώλεια στο αριστερό τμήμα, ενώ στο δεξί τμήμα το ξύλο έχει σπάσει. Το ξύλο είναι αδυνατισμένο και δεν μπορεί να λειτουργήσει για τη συγκράτηση των ταμπλάδων του έργου, να μην κινηθούν αλλά και να μην σκεβρώσουν. Στα σημεία αυτά που έχουμε αποδυνάμωση και σαθροποίηση του ξύλου έχουμε έντονη και εκτεταμένη προσβολή από ξυλοφάγα έντομα.

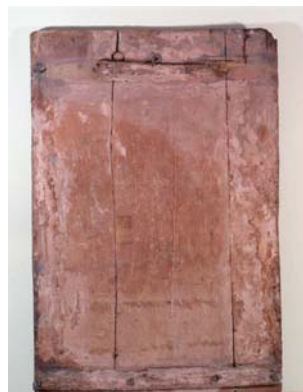
Εικόνα 8: Η πίσω επιφάνεια της εικόνας, μετά την αφαίρεση του καμβά

Το κάτω τρέσο εμφανίζεται μονοκόμματο χωρίς μεγάλες απώλειες ξύλου, μόνο επιφανειακές. Είναι όμως αδυνατισμένο με έντονη επίδραση υγρασίας και προσβολή από ξυλοφάγα έντομα. Σε μεταγενέστερη επέμβαση τα κενά που είχαν δημιουργηθεί στους ταμπλάδες της εικόνας και στα τρέσα συμπληρώθηκαν με στοκάρισμα πορώδους υλικού ερυθρού χρώματος το οποίο όμως είναι υγροσκοπικό με αποτέλεσμα να έχει αδυνατίσει και κονιοποιείται. Σε τομή η εικόνα εμφανίζει ελαφρά κύρτωση λόγω και της αποδυνάμωσης των δύο τρέσων

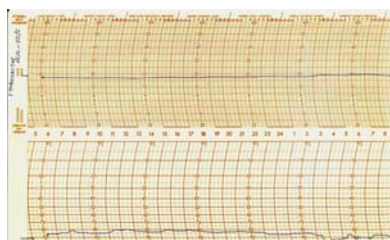
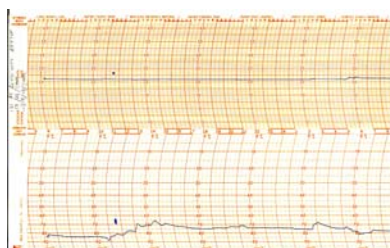
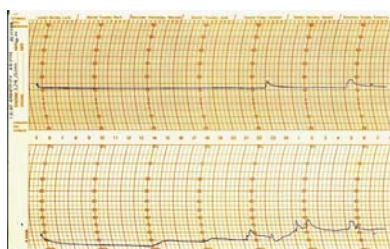
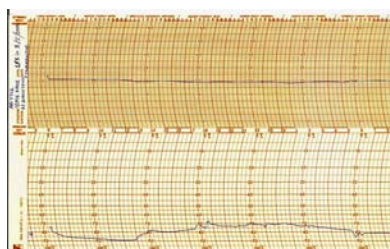
9, 10, 11, 12: Τα διαγράμματα καταγραφής των περιβαλλοντικών παραμέτρων, στο εσωτερικό του ναού

Επειδή ο ναός βρίσκεται κοντά στη θάλασσα και παρατηρήθηκε έντονη υγρασία στο εσωτερικό του, κρίθηκε σκόπιμο να γίνει μια μελέτη για τις περιβαλλοντικές παραμέτρους στο μικροκλίμα του εσωτερικού του Ναού. Η καταγραφή των κλιματολογικών συνθηκών που επικρατούν στο εσωτερικό του Ναού έγινε και για προληπτικούς λόγους, δηλαδή για να χρησιμοποιηθούν τα ανάλογα υλικά όσον αφορά στη μελλοντική προστασία της εικόνας, και για την προληπτική συντήρησή της όταν θα τοποθετηθεί σε προθήκη μετά τις εργασίες συντήρησης. Έγινε τοποθέτηση θερμοδρογράφου στον Ιερό Ναό Αγίου Δημητρίου στη γωνία του Δυτικού τοίχου με τη σκάλα που οδηγεί στο γυναικωνίτη, δίπλα στη θέση που ήταν τοποθετημένη η εικόνα στη ξύλινη προθήκη. Ο θερμοδρογράφος εγκαταστάθηκε για διάστημα δύο μηνών, για να έχουμε πιο εμπειριστάωμένα αποτελέσματα, και η μελέτη να είναι ολοκληρωμένη με παρακολούθηση των συνθηκών του Ναού κατά τις λειτουργίες των εορτών του Πάσχα με μαζική συσσώρευση πιστών, αλλά και την επίδραση των αλλαγών του καιρού στο μικροκλίμα του Ναού.

Τα αποτελέσματα των μετρήσεων έδειξαν ότι στο εσωτερικό του Ναού η Θερμοκρασία εμφανίζεται σε ικανοποιητικά επίπεδα με μικρές διακυμάνσεις από μέρα σε νύχτα, ενώ η Σχετική Υγρασία φαίνεται ότι επηρεάζεται άμεσα από το εξωτερικό περιβάλλον, αλλά και από τη συγκέντρωση πιστών στο εσωτερικό του ναού, με αποτέλεσμα την εμφάνιση έντονων διακυμάνσεων, πράγμα το οποίο πρέπει να αποφευχθεί για την καλή διατήρηση και προληπτική

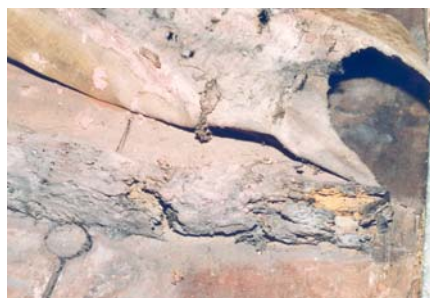
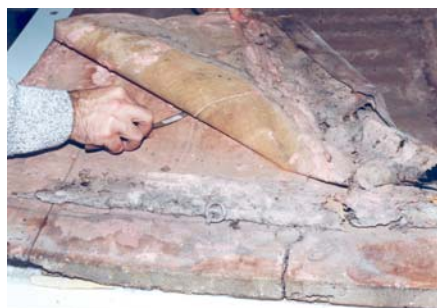
13,14: Στάδια αφαίρεσης του καμβά στη πίσω επιφάνεια της εικόνας

Στην άνω αριστερή πλευρά εμφανίζεται εκτεταμένη απώλεια ζωγραφικής, προετοιμασίας και υφάσματος, όπου το ξύλο είναι ιδιαίτερα επηρεασμένο από ξυλοφάγα έντομα. Το χάρισμα των ταμπλάδων στο σημείο αυτό κρίθηκε ότι πρέπει να συγκρατηθεί με τοποθέτηση ξύλινης καβίλιας από το πλαϊνό – σόκορο του ξύλου. Αφού έγινε συστηματική στερέωση του ξύλου σε όλες τις κοντινές επιφάνειες, έγινε προσεκτική οπή με πλάγια φορά προς το χάρισμα των ταμπλάδων και στη συνέχεια τοποθετήθηκε και στερεώθηκε η καβίλια με ξυλόκολλα και χρήση σφυγτήρων ξύλου. Η διαδικασία αυτή επαναλήφθηκε και στη κάτω πλευρά, από το σόκορο του ξύλου, με τη διαφορά ότι η καβίλια είχε εντελώς αντίθετη φορά με την καβίλια της πάνω πλευράς. Στη συνέχεια έγιναν στεφανώματα στις απολεπίσεις περιφερειακά της ζωγραφικής επιφάνειας όπου δεν υπήρχε καλή πρόσφυση της ζωγραφικής. Από τη πίσω επιφάνεια της εικόνας όπου έγινε η αφαίρεση του υφάσματος που κάλυπτε όλο το ξύλο με δοκιμαστικά που έδειξαν ότι είχε κολληθεί με ζωική κόλλα, γιατί αφαιρείται εύκολα με χρήση υγρασίας. Τα δοκιμαστικά έγιναν με τη χρήση ζεστού απιονισμένου νερού σε μπατονέτα, καθώς και με πιστόλι ατμού Preservation Pencil, αποφασίστηκε όμως να γίνει με μηχανικό τρόπο με χρήση σπάτουλας για να μην επηρεάζει η υγρασία την πίσω επιφάνεια του ξύλου, καθώς και το υλικό του στοκαρίσματος που τοποθετήθηκε μεταγενέστερα για να καλύψει τα κενά του ξύλου.

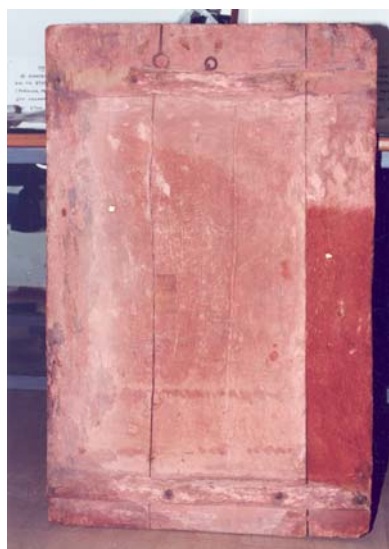
15: Η πίσω επιφάνεια της εικόνας

Αφού έγινε η αποκάλυψη της πίσω επιφάνειας του ξύλου, φάνηκε ότι στα δύο άκρα δεξιά και αριστερά το ξύλο είχε έντονα προσβληθεί από έντομα και είχε αποδυναμωθεί. Στα σημεία αυτά έγινε αφαίρεση του υλικού, που τοποθετήθηκε μεταγενέστερα, για να εμφανιστεί η επιφάνεια του ξύλου έτσι ώστε να γίνει σωστά και η εργασία στερέωσης του. Σε όλη την υγιή επιφάνεια του ξύλου το

Για τη σωστή στερέωση του ξύλου στα δύο πλαϊνά τμήματα της πίσω επιφάνειας τα οποία ήταν στοκαρισμένα, πρέπει να γίνει καθαρισμός της επιφάνειας του ξύλου από το υλικό του στοκαρίσματος, για να μπορέσει να διεισδύσει ικανοποιητικά στο εσωτερικό του ξύλου το στερεωτικό υλικό. Η στερέωση του ξύλου έγινε σταδιακά και με διαφορετικά υλικά, ώστε να αποκτήσει το ξύλο όσο το δυνατόν τις αρχικές του ιδιότητες, αντοχή, ελαστικότητα, σκληρότητα. Αρχικά έγινε εμποτισμός σε αραιό διάλυμα Paraloid B72 3% σε acetone έτσι ώστε να έχουμε καλή διεισδυτικότητα και στερέωση του υλικού σε βάθος, ιδιαίτερα στα σημεία προσβολής του ξύλου από έντομα. Σε σημεία αδύνατου ξύλου επαναλήφθηκε η διαδικασία με διάλυμα 5%. Στα πολύ σαθρά σημεία με έντονη προσβολή εντόμων, ιδίως στα τρέσα έγινε και εμποτισμός με εποξική ρητίνη Liquid Wood. Στο σπασμένο τμήμα του άνω τρέσου η συγκόλληση και στερέωσή του στο κυρίως τρέσο έγινε με συνδυασμό Liquid Wood και Epoxy Wood. Σε όλη την επιφάνεια του ξύλου στο τελικό στάδιο της στερέωσης έγινε επικάλυψη με πολύ αραιωμένο κερί LASCAUX, για να μονώσει την επιφάνεια του ξύλου κυρίως στα σημεία έντονης προσβολής από έντομα, με πλήθος οπών και στοών, αλλά και στα σημεία προσβολής από μύκητες όπου το ξύλο ήταν εύθρυπτο και πορώδες.

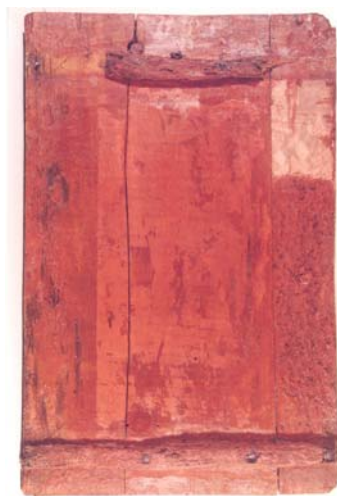
16: Η πίσω επιφάνεια της εικόνας μετά τις εργασίες στερέωσης του ξύλου

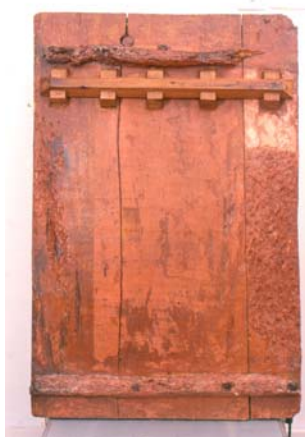
17: Η πίσω επιφάνεια της εικόνας μετά τη τοποθέτηση του νέου συρταρωτού τρέσου

Λόγω της κατάστασης του άνω τρέσου όπου ήταν αδυνατισμένο, σπασμένο, με απώλειες ξύλου, έντονη προσβολή εντόμων, το οποίο δεν είναι σε θέση να συγκρατήσει τα ξύλινα τμήματα της εικόνας, κρίθηκε σκόπιμο να τοποθετηθεί νέο τρέσο ακριβώς κάτω από το αρχικό το οποίο δεν αφαιρέθηκε, στερεώθηκε και συγκολλήθηκαν τα δύο τμήματα του στην αρχική τους θέση, ως ιστορικό στοιχείο. Η κατασκευή του νέου τρέσου ύστερα από μελέτη αποφασίστηκε να

γίνει με υλικό το ξύλο, και να είναι συρταρωτό, κινητό, σε σχήμα κωνικό, το οποίο θα σύρεται πάνω σε οδηγούς οι οποίοι θα είναι στερεωμένοι στους ξύλινους ταμπλάδες της εικόνας. Οι βάσεις των οδηγών πρέπει να έχουν διαφορετικό ύψος και κλίση έτσι ώστε να ακολουθούν την καμπύλη της εικόνας και το τρέσο να είναι εντελώς επίπεδο.

Το ξύλο με το οποίο κατασκευάστηκε το τρέσο και οι οδηγοί είναι δρυς που προέρχεται από τη ξυλοκατασκευή του πύργου της Ουρανούπολης, δηλαδή είναι παλαιότερο του έτους 1850. Όλα τα τμήματα του τρέσου πριν συνενωθούν στερεώθηκαν με εμβαπτισμό σε αραιή στερεωτική ρητίνη. Στη συνέχεια έγινε η ρύθμιση της κλίσης και του ύψους των βάσεων των οδηγών. Πάνω στις βάσεις κολλήθηκαν τα τακάκια με τις κλίσεις των οδηγών υπό πίεση. Αφού κολλήθηκαν τα τακάκια στις βάσεις έγινε επιπλέον στερέωσή τους με την τοποθέτηση δύο ξύλινων καβιλίων ανά τακάκι. Οι καβίλιες κολλήθηκαν με ειδική κόλλα ξύλου, εποξική. Αφού ρυθμίστηκαν οι κλίσεις στις βάσεις των οδηγών τοποθετήθηκαν πρόχειρα, έγινε έλεγχος και στη συνέχεια κολλήθηκαν όλες οι βάσεις στην επιφάνεια του ξύλου επίσης με την εποξική κόλλα ξύλου.

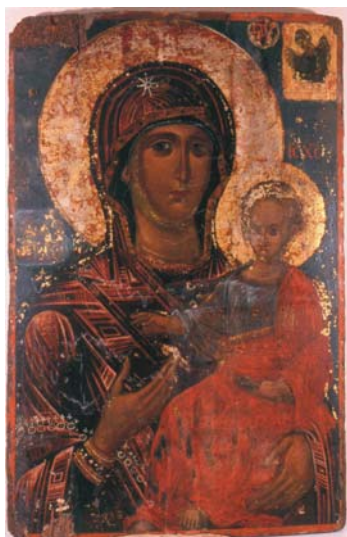
18: πρώτη φάση καθαρισμού της ζωγραφικής επιφάνειας και αφαίρεσης επιζωγραφίσεων

Ο καθαρισμός της ζωγραφικής επιφάνειας ξεκίνησε από τη λέπτυνση του βερνικιού που τοποθετήθηκε πρόσφατα στην εικόνα όπου υπήρχε διόγκωση του βερνικιού από σταγόνες. Η λέπτυνση των τμημάτων αυτών του βερνικιού έγινε με μηχανικό τρόπο. Το βερνίκι αυτό δεν είναι οξειδωμένο δηλαδή είναι πρόσφατο. Η αφαίρεση του από όλη την επιφάνεια της εικόνας έγινε εύκολα με χημικό τρόπο. Αφού έγινε η αφαίρεση του στρώματος του πρόσφατου βερνικιού στην χρωματική επιφάνεια, έγιναν κάποια δείγματα για την αφαίρεση των επιζωγραφίσεων. Αρχικά ξεκίνησε να γίνεται η αφαίρεση του χρώματος του φόντου για την αποκάλυψη του φύλλου χρυσού όπου επιλέχθηκε η περιοχή στο πάνω δεξιά τμήμα, έτσι ώστε να αποκαλυφθεί και ο Αρχάγγελος Γαβριήλ. Η δυσκολία του καθαρισμού στη περιοχή αυτή έγκειται στο ότι το χρώμα της επιζωγράφισης του φόντου είναι πράσινο σκούρο ακριβώς ο ίδιος τόνος και χρώση με το μανδύα του αγγέλου. Η εργασία στη περιοχή αυτή (όπως και για κάθε στάδιο αφαίρεσης επιζωγράφισης) έγινε κάτω από μικροσκόπιο για να υπάρχει μεγαλύτερη ευκρίνεια. Δεδομένου ότι η παράσταση του αγγέλου είναι ζωγραφισμένη πάνω στο φύλλο χρυσού του φόντου που η ζωγραφική πάνω στο χρυσό έχει μειωμένη πρόσφυση. Αφού έγινε η αποκάλυψη του Αγγέλου και του χρυσού φόντου χωρίς την αποκάλυψη της κόκκινης περιφερειακής ταινίας συνεχίστηκε η αποκάλυψη του χρυσού φόντου προς τα κάτω, όπου έγινε η εμφάνιση της αρχικής επιγραφής IC XC που είναι λίγο πάνω από την νεότερη. Στη συνέχεια στην ίδια ζώνη έγινε η αφαίρεση της επιζωγράφισης στο μανδύα του Χριστού και το πλαϊνό χρυσό φόντο. Το κόκκινο χρώμα της επιζωγράφισης στο μανδύα του Χριστού αφαιρείται εύκολα γιατί

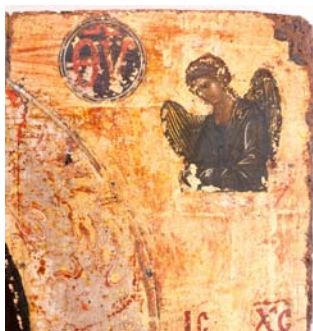
19: πρώτη φάση καθαρισμού της ζωγραφικής επιφάνειας και αφαίρεσης επιζωγραφίσεων – καθαρισμός του Αγγελιού Γαβριήλ

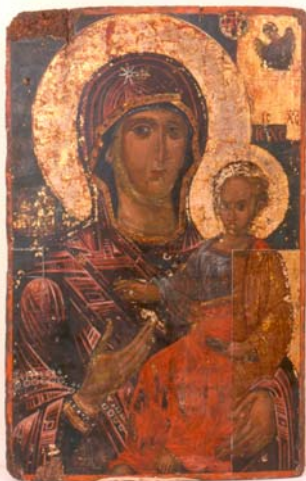
20: Φάση καθαρισμού της ζωγραφικής επιφάνειας και αφαίρεσης επιζωγραφίσεων, στο μανδύα του Χριστού

σαν υπόστρωμα έχει τα επάλληλα στρώματα οξειδωμένων βερνικιών με συνέπεια να εμφανίζεται κρακελαρισμένο, οπότε γίνεται εύκολη η διείσδυση του διαλύτη. Ο καθαρισμός γίνεται με συνδυασμό χημικού και μηχανικού τρόπου. Τα πιο ευαίσθητα σημεία στο μανδύα του Χριστού, είναι στο περίγραμμά του, όπου εμφανίζονται εκτεταμένες απολεπίσεις λόγω του υποκείμενου φύλου χρυσού και δεν υπήρχε καλή πρόσφυση. Στην ίδια ζώνη έγινε ο καθαρισμός στο τμήμα του μανδύα της Παναγίας που υπήρχε επιζωγράφιση, και στο τέλος έγινε η αποκάλυψη των σαρκωμάτων στο μισό χέρι της Παναγίας, του Χριστού, το ειλητάριο και το μισό πρόσωπο του Χριστού.

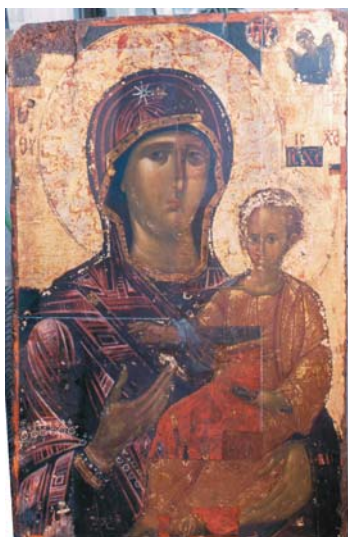
Εικόνα 21: Φάση καθαρισμού της ζωγραφικής επιφάνειας και αφαίρεσης επιζωγραφίσεων, στο μανδύα του Χριστού, στο αριστερό χέρι της Παναγίας και στο χρυσό φόντο με την επιγραφή ΜΡ ΘΥ και τον Αρχάγγελο Μιχαήλ.

Στη συνέχεια στην αριστερή πλευρά της εικόνας έγινε η αποκάλυψη του τμήματος του Αγγέλου όπου εμφανίζεται κομμένος από την επέμβαση σμίκρυνσης των διαστάσεων της εικόνας. Ακολουθεί η αποκάλυψη της επιγραφής ΜΡ ΘΥ. Σε αυτή την επέμβαση υπάρχει η δυσκολία επειδή το ξύλινο υπόστρωμα εμφανίζει απώλειες υλικού και δεν έχει ομαλή επιφάνεια με αποτέλεσμα το ύφασμα να έχει αποκολληθεί από το ξύλο και η ζωγραφική να εμφανίζει έντονο κρακλέ. Επειδή τα γράμματα στο χρυσό φόντο δεν εμφανίζουν ικανοποιητική πρόσφυση και το χρωματικό τους στρώμα είναι πολύ λεπτό, η δυσκολία της αφαίρεσης της επιζωγραφίσης ήταν μεγάλη ακόμα και με τη χρήση μικροσκοπίου. Στο τελευταίο στάδιο έγινε ο καθαρισμός του μανδύα της Παναγίας όπου η επιζωγράφιση πραγματοποιήθηκε μόνο στα φωτίσματα για το πλάσιμο της πτυχολογίας, ενώ ο προπλασμός είναι της αρχικής ζωγραφικής. Στη σύγκριση που έγινε με άλλες εικόνες της εποχής ο μανδύας της Παναγίας έχει ανεπαίσθητες τονικές διαβαθμίσεις, με αχνά φωτίσματα και όχι έντονα γραψίματα. Αυτό δυσκόλεψε την αφαίρεση της επιζωγραφίσης αλλά και τον καθαρισμό της ζωγραφικής επιφάνειας καθότι δεν υπήρχε αισθητή διαφορά μεταξύ της αρχικής κατάστασης και της επέμβασης καθαρισμού.

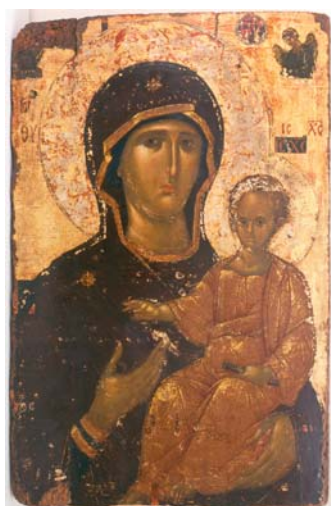
25: Η κατάσταση της εικόνας μετά τις εργασίες καθαρισμού της ζωγραφικής επιφάνειας και αφαίρεσης επιζωγραφίσεων

Τα διακοσμητικά στοιχεία (πλουμίδια) στο φωτοστέφανο της Παναγίας, τα οποία έγιναν μεταγενέστερα δεν αφαιρέθηκαν αν και δεν σώζονται σε πολύ καλή κατάσταση, καθώς και το φύλλο χρυσού εμφανίζει εκτεταμένες απώλειες στις οποίες εμφανίζεται η προετοιμασία.

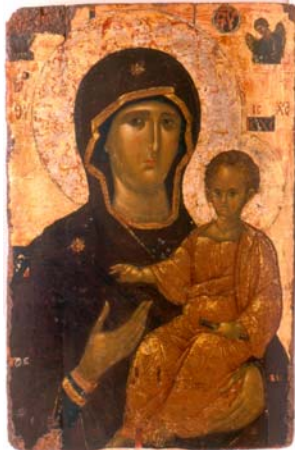
26: Η κατάσταση της εικόνας μετά τις εργασίες αισθητικής αποκατάστασης

Μετά το πέρας των εργασιών καθαρισμού της ζωγραφικής επιφάνειας αποφασίστηκε να γίνει Αισθητική αποκατάσταση, στα σημεία του μανδύα της Παναγίας, του Χριστού και στα μαλλιά του Χριστού με εκτεταμένες φθορές. Η αισθητική έγινε σε φθορές της ζωγραφικής επιφάνειας που υπήρχε προετοιμασία, οπότε δεν έγινε προσθήκη νέου υλικού και χρησιμοποιήθηκαν χρώματα ακουαρέλας. Η εργασία αυτή έγινε για να επιτευχθεί η χρωματική εξισορρόπηση του έργου λόγω των έντονων απωλειών.

Με το τέλος των εργασιών έγινε επικάλυψη της επιφάνειας της εικόνας με νέο προστατευτικό βερνίκι, από ακρυλική ρητίνη όπου το τελικό αποτέλεσμα να είναι ημιμάτ.

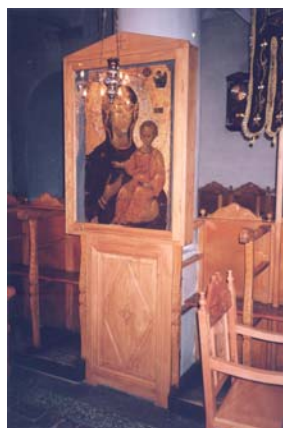
28: Άποψη, στο εσωτερικό του ναού, της προθήκης που είναι τοποθετημένη η εικόνα σήμερα

Με την παράδοση της εικόνας στον Ιερό Ναό Αγίου Δημητρίου Αθύτου, η εικόνα τοποθετήθηκε σε ξύλινο προσκυνητάρι όπου το ξύλο του εσωτερικά και εξωτερικά στερεώθηκε και μονώθηκε για την αποφυγή προσβολής εντόμων και στην συνέχεια στο εσωτερικό του προσκυνηταρίου τοποθετήθηκε ειδικό φύλλο μόνωσης

(PLASTAZOTE) για μουσειακές προθήκες, υλικό το οποίο εμποδίζει την εισβολή της υγρασίας στο εσωτερικό μικροκλίμα της προθήκης, έτσι ώστε οι μεγάλες και απότομες αυξομειώσεις της Σχετικής Υγρασίας στο χώρο του Ναού να είναι ελάχιστες και πολύ ομαλές στο εσωτερικό του προσκυνηταρίου. Συμπληρωματικά τοποθετήθηκε στη πλάτη της εικόνας ειδική πλακέτα ART - SORB με υλικό το οποίο απορροφά αλλά και διοχετεύει υγρασία στο μικροκλίμα της προθήκης έτσι ώστε να διατηρείται η Σχετική Υγρασία, όσο το δυνατόν, σταθερή στο 50% R.H, και να ελαχιστοποιούνται οι μεγάλες διακυμάνσεις του περιβάλλοντος στο μικροκλίμα της προθήκης.
